# OBSERVATOIRE

# L'EAU

dans les projets d'aménagement

# DÉSIMPÉRMÉABILISATION DU PARKING DE LA SALLE DES FÊTES

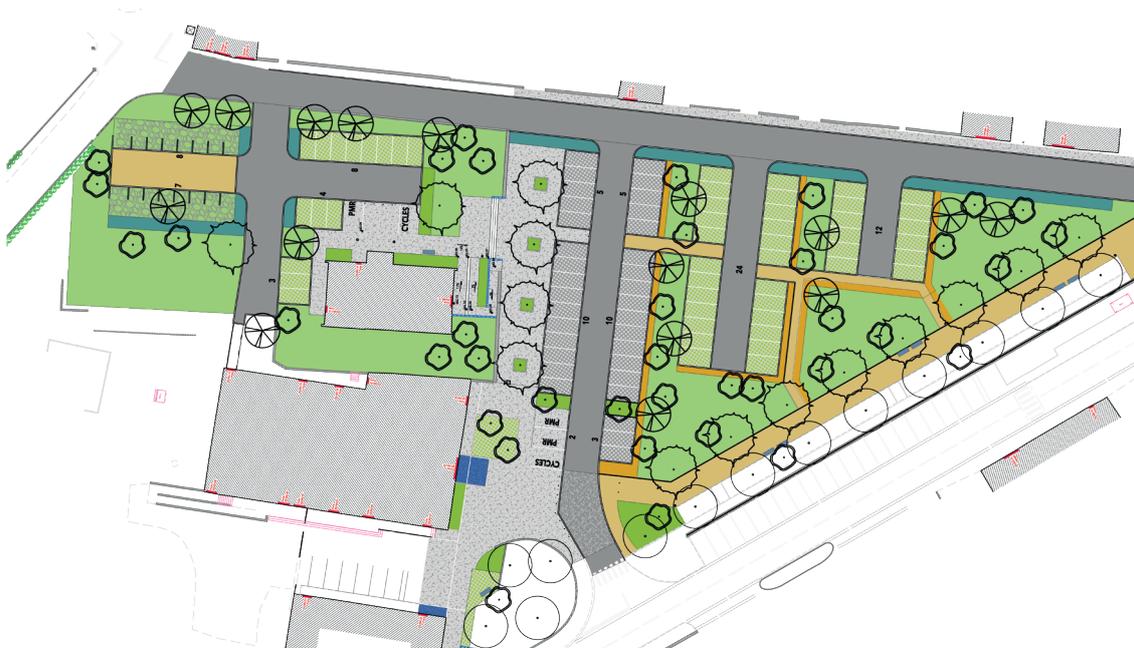
Au plus proche de la salle des fêtes des dalles alvéolaires minérales sont mises en place, un peu plus loin sur le parking on retrouve des dalles végétalisées et à l'extrémité opposée un mélange pierres terre. Sur ces dernières surfaces utilisées plus occasionnellement, l'herbe pourra pousser offrant un système plus rustique et économe. La desserte interne du parking est elle aussi en matériaux filtrants : bitume poreux et sous-couche drainante. La totalité de la surface du parking est désimpermeabilisée. Enfin une noue paysagère et hydraulique permet de récupérer les eaux pluviales de la voirie existante avec un système de surverse vers le réseau pluvial initial. Le nombre de place de parking a été conservé en quasi-totalité.
